T.C
MANİSA VALİLİĞİ
İl Afet ve Acil Durum Müdürlüğü

JEOLOJİK ETÜT RAPORU

İLİ : Manisa **AFETİN TÜRÜ** : Kaya Düşmesi
İLÇESİ : Kırkağaç **ETÜT TARİHİ** : 10./10/2024
MAHALLESİ : Hamidiye **RAPOR TARİHİ** : 8./11/2024
MAHALLE HANE : 108
MAHALLE NÜFUS : 346

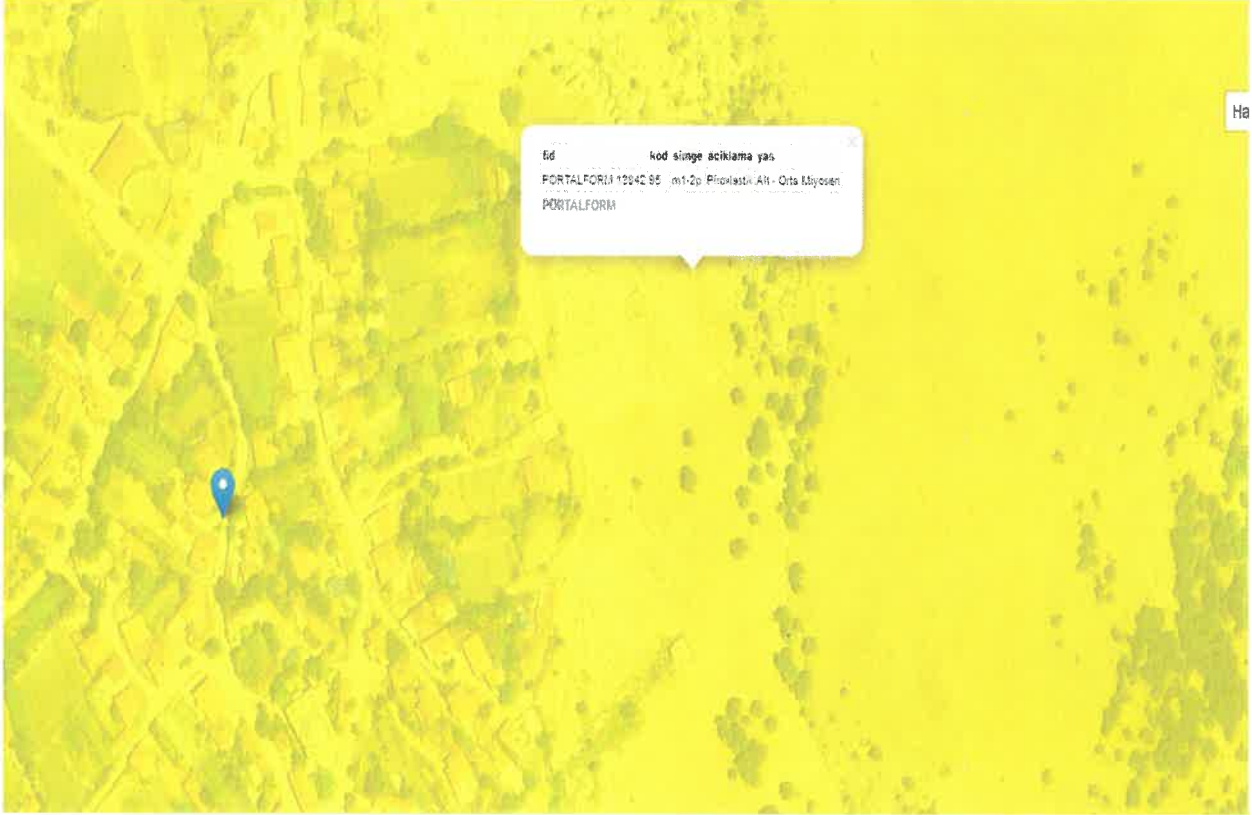
Şekil 2. İnceleme alanın jeoloji haritası.

6.2. İnceleme Alanının Jeolojisi: İlimiz, Kırkağaç İlçesi, Hamidiye mahallesi Kırkağaç ilçesinin kuzeyinde yer almaktadır. Hamidiye Mahallesi'nin kuzeydoğusunda yer alan ve muhtemel kaya düşmesinin incelendiği alan su deposunun civarı olup, orta eğimli bir topoğrafyaya sahip, jeolojik olarak da volkanik kökenli piroklastik kayalardan meydana geldiği görülmüştür. Altta beyaz renkli volkanik tuf üzerinde ise koyu renkli blok şeklinde aglomera bulunmaktadır (Şekil 2).

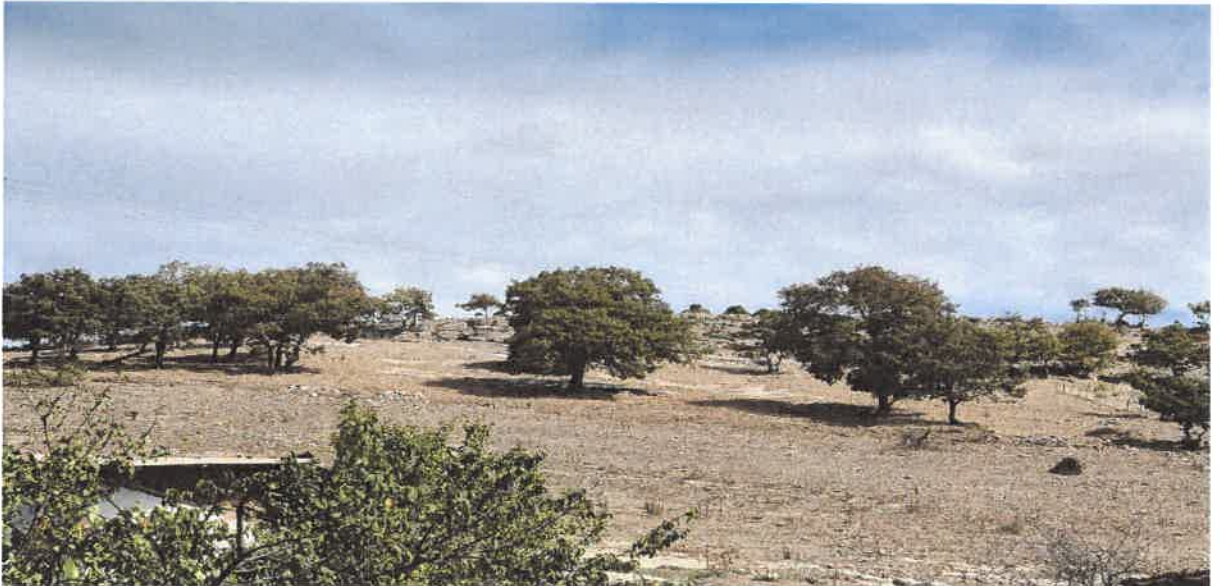
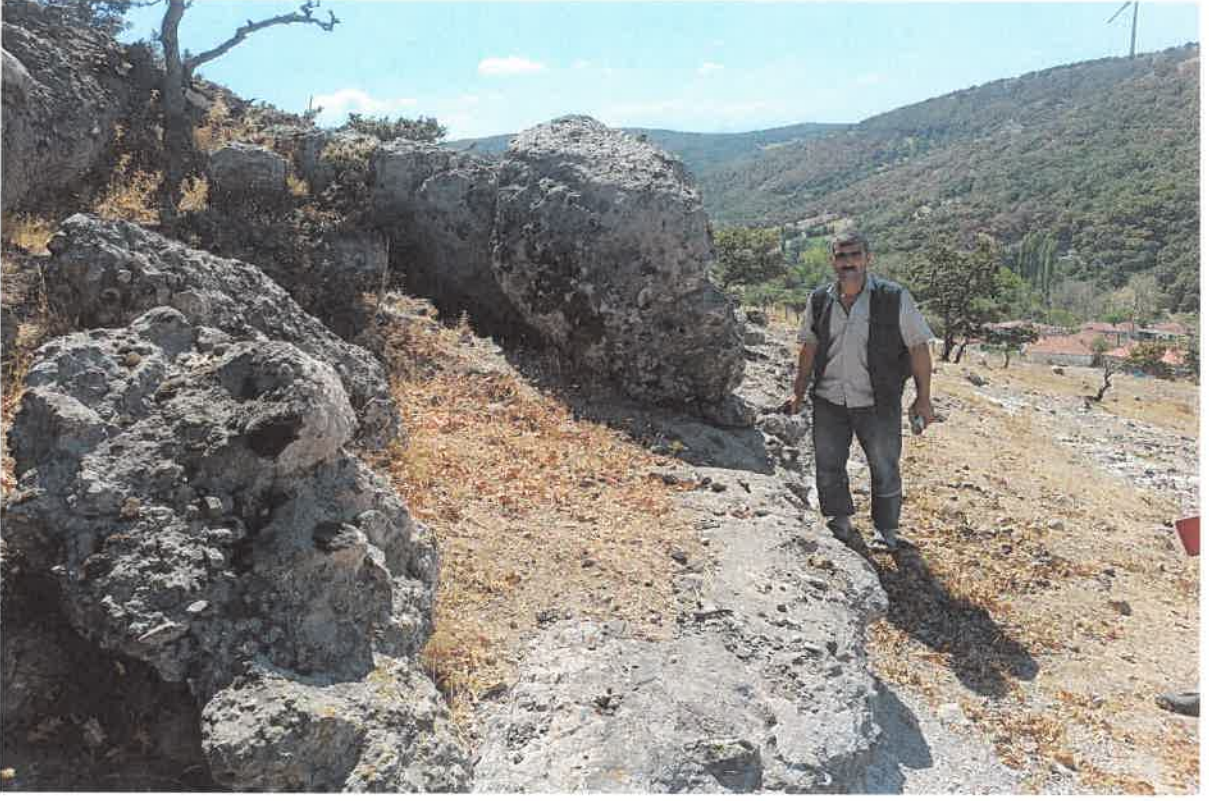
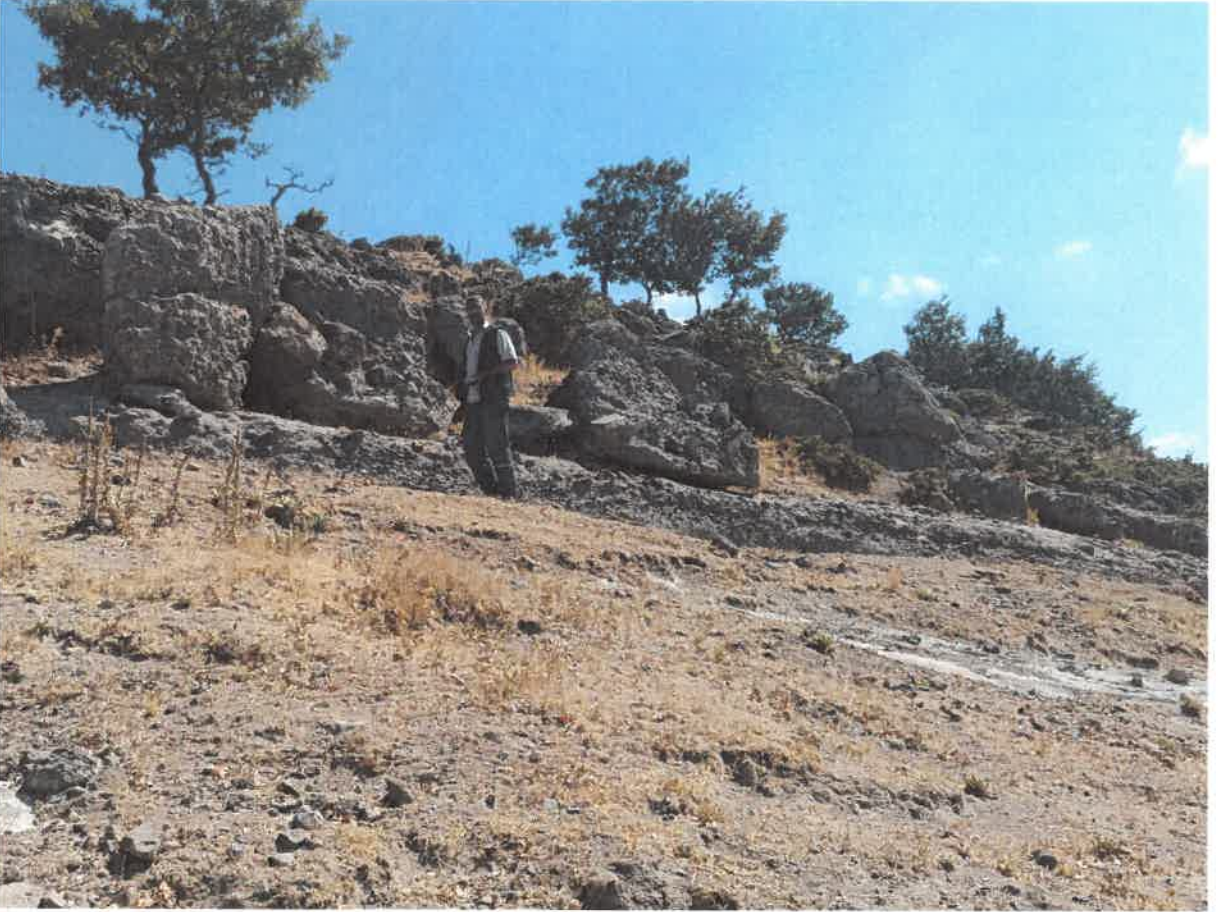
Şekil. 3'te konutlar ve kaya birimlerin durumları

Hamidiye Mahallesinin kuzeydoğusunda yer alan kayaların bir kısmı masif şekilde olduğu, özellikle su deposun arka kısımların tehlike arz eden kayaların ise yer yer kırıklı bir yapıya sahip olduğu, altlarının boşaldığı, ayrıca bölgede irili ufaklı serbest halde kayaların da bulunduğu ve bunların toplam yaklaşık 5-6 m3 olduğu tespit edilmiştir. Burada bulunan kayaların yer yer kırıklı ve çatlaklı bir yapıya sahip olduğu kayacın donma-çözülme, deprem ve kontrolsüz kazı, su sızıntısı vb. nedenlerle, yuvarlanma şeklinde düşebileceği değerlendirilmektedir.

Söz konusu kayaların konutlara mesafesi yaklaşık 100 m.dir. Etüt tarihi itibariyle muhtemel kaya düşmesinden dolayı konutlarda herhangi yapısal bir hasar gözlenmemiştir.

İlimiz, Kırkağaç ilçesi, Hamidiye mahallesi, litolojik birim piroklastik malzeme olup, orta (15-30 derece) eğimlidir. Konutlar için tehlike yaratan ve yamaçlarda bulunan kaya bloklarının, Deprem, donma-çözünme, aşırı yağışlar gibi etkiler ile tetiklenebilir ve kaya düşmeleri gözlenebilir.

- Blok Şekli: Köşeli
- Ortalama blok boyutu yaklaşık 2-3 m³
- Düşen veya düşmesi muhtemel kaya bloklarının toplam hacmi (5-6 m³)
- Kaya bloklarının konutlara olan uzaklığı yaklaşık 100 m'dir.

İlimiz, Kırkağaç ilçesi, Hamidiye mahallesine muhtemel kaya düşmesi afeti Müdürlüğümüz teknik elemanlarınca mahallinde gözlemsel incelenmiş, bölgenin jeolojik ve topoğrafik olarak kaya düşmesi afetinin gelişimine müsait olabileceğine karar verilmiştir. İnceleme alanında bulunan kayaların önlem alınarak yerinde yerel imkanlarla kırılıp tehlike ortadan kaldırılmalıdır.
